MOVIMIENTOS DE LADERAS EN LA COSTA NORTE DE MAYABEQUE, CUBA, CLASIFICAN COMO FLUJOS DE ESCOMBROS

SLOPE MOVEMENTS ON NORTH MAYABEQUE COAST, CUBA, CLASSIFY AS DEBRIS FLOWS

El 3 de febrero de 2015, el Grupo de Expertos en Deslizamientos del Instituto de Geología y Paleontología, Servicio Geológico de Cuba (IGP-SGC), integrado por Francisco Viera, Ramón Rivada y Ramón O. Pérez realizó una visita de reconocimiento a una serie de movimientos de laderas ocurridos en la parte norte de las elevaciones ubicadas entre Playa Jibacoa y Boca de Canasí, Provincia de Mayabeque, conocidas con los nombre de Loma de Perle y Loma del Puerto, a cuyo piedemonte, entre estas y la línea de costa se encuentran ubicadas las bases de campismo Los Cocos, Las Caletas, El Abra, La Laguna, Playa Amarilla y Peña Blanca.

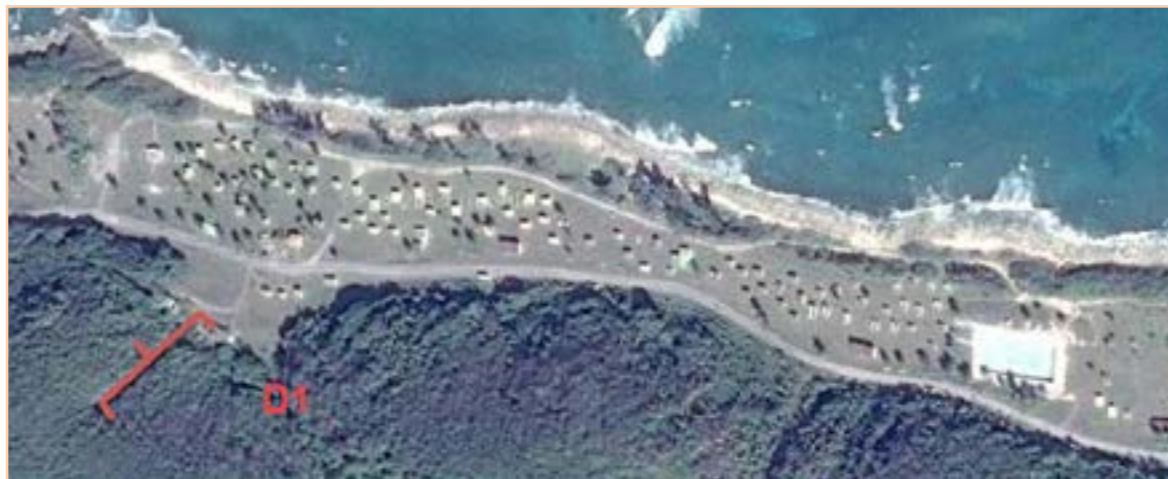
FIGURA 01.

El primer evento reportado (D-1) ocurrió en el año 2008 y arrasó la vegetación del talud, abriendo una trocha de unos 200 metros de largo por unos 8 a 10 metros de ancho (Figura 1) y destruyó parcialmente el edificio de unos almacenes pertenecientes a la empresa de Campismo Popular (Figura 2) que fuera construido en el mismo piedemonte de Loma de Perle (88.9-92.4 msnm), al sur de la carretera que separa dicha elevación de la franja litoral donde se construyeron las instalaciones turísticas.

Imagen satelital tomada de Google Earth que muestra el referido deslizamiento de 2008. Obsérvese lo largo y estrecho de su trayectoria.

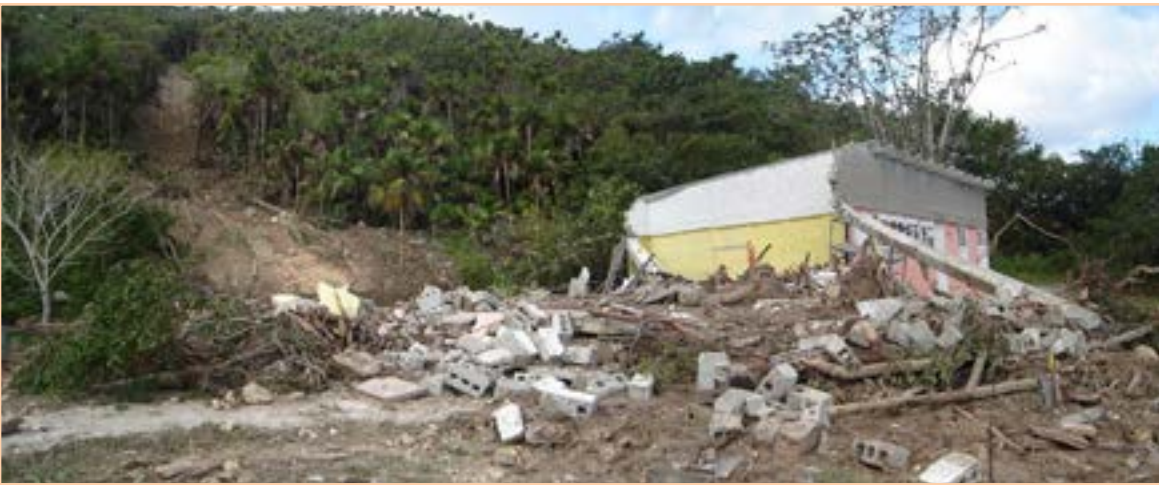
02. FIGURA

Fotomontaje que muestra el deslizamiento reportado en 2008 (D1) y que destruyera parcialmente un almacén perteneciente a la empresa de Campismo Popular.

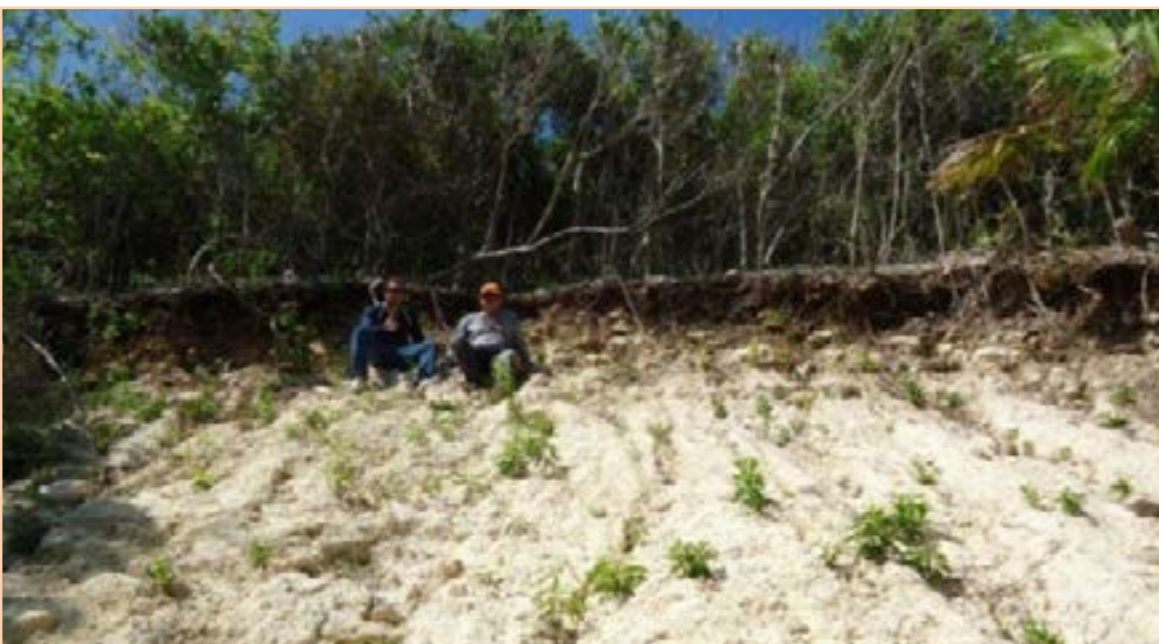
03 FIGURA

Del análisis de estos se pudo concluir que, en todos los casos, la corona del deslizamiento se encuentra en pendientes por encima de los 30 grados, con un ancho promedio de 10 metros y la mayoría de las veces en el punto de contacto entre el material suelto o meteorizado (eluvio) y las calizas y margas calcáreas de la Formación Güines que componen el sustrato geológico de las elevaciones del lugar. La corriente o flujo de escombros se produce por pendientes que fluctúan entre 30 y 8 grados, formando un surco poco profundo, estrecho y alargado que puede alcanzar los 100 metros de longitud. (Figura 3).

Corona de uno de los movimientos de ladera recientes estudiados en el área. Se puede observar el ancho del deslizamiento y como el material que se desliza se corresponde con el suelo y la roca meteorizada.

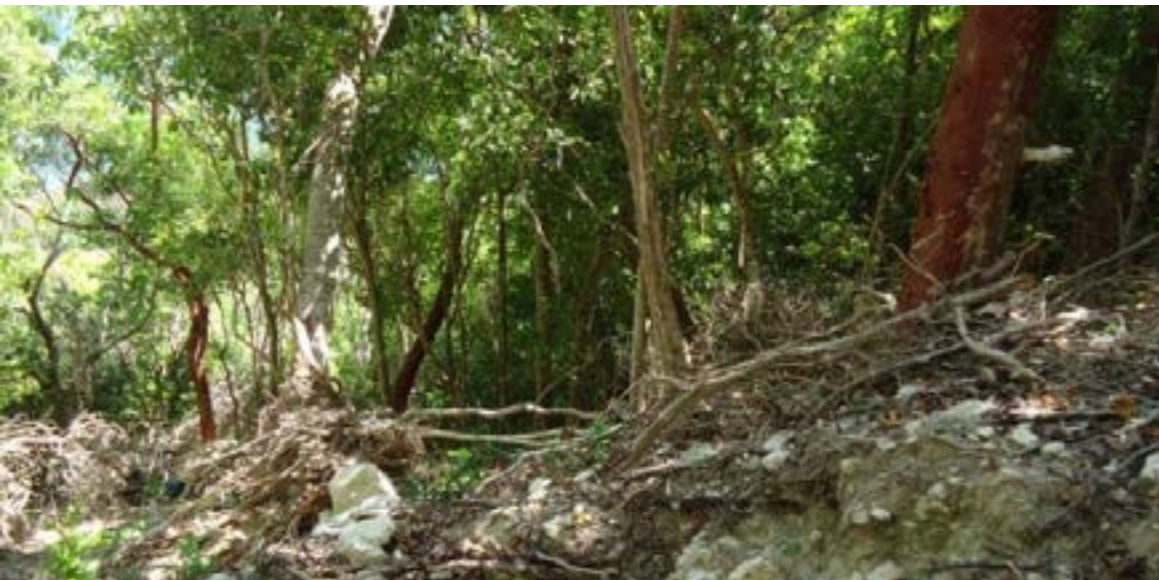
04. FIGURA

Los almácigos rojos en el camino del flujo, se comportan como obstáculos que desaceleran el movimiento de ladera. Un fragmento de roca incrustado en el árbol atestigua acerca de la velocidad y la fuerza de este evento.

Otro elemento que debe ser analizado es la cobertura vegetal. Como se constató en los trabajos de campo, a medida que el flujo avanza cuesta abajo, la vegetación es arrasada y se mezcla con los materiales y va formando un amasijo que choca y se apila contra los árboles de raíces más profundas, los cuales forman pequeñas barreras que frenan parcialmente el movimiento de ladera. Muchas veces se pudo observar, a lo largo del talud, fundamentalmente en su parte baja, cómo el almácigo rojo (*Bursera simaruba*) inmovilizó una buena parte del flujo de escombros.

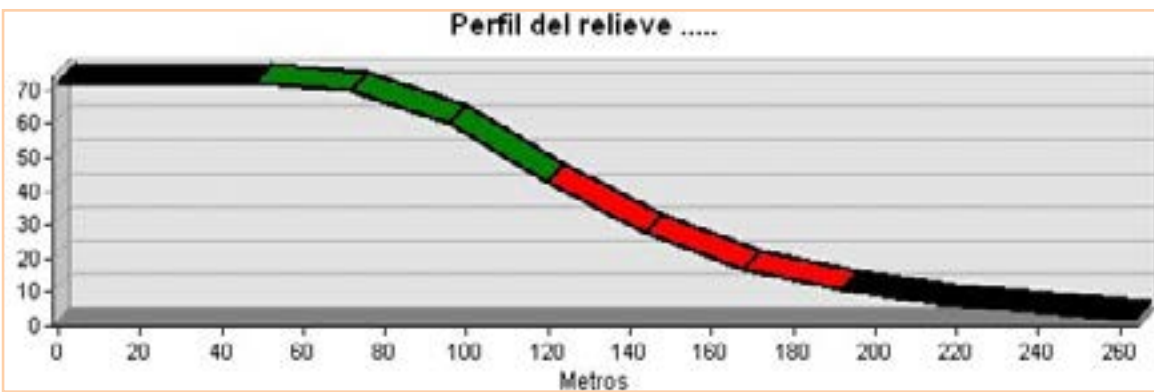
05. FIGURA

Al observar la distribución de los valores de curvatura, se pueden distinguir dos modos diferentes en el comportamiento de la variable principalmente a lo largo del talud. Mientras que en la base de las alturas y la parte superior de éstas se observa un comportamiento en los valores de curvatura prácticamente de cero, en el talud hay zonas que se caracterizan por presentar valores negativos o sea una superficie convexa seguida de una superficie cóncava (valores positivos de curvatura) y otras donde existen dos superficies convexas, una en la parte alta del talud y otra intercalada entre dos superficies cóncavas. (Figuras 5 y 6).

Perfil del relieve con una curvatura cóncava (rojo) y otra convexa (verde)

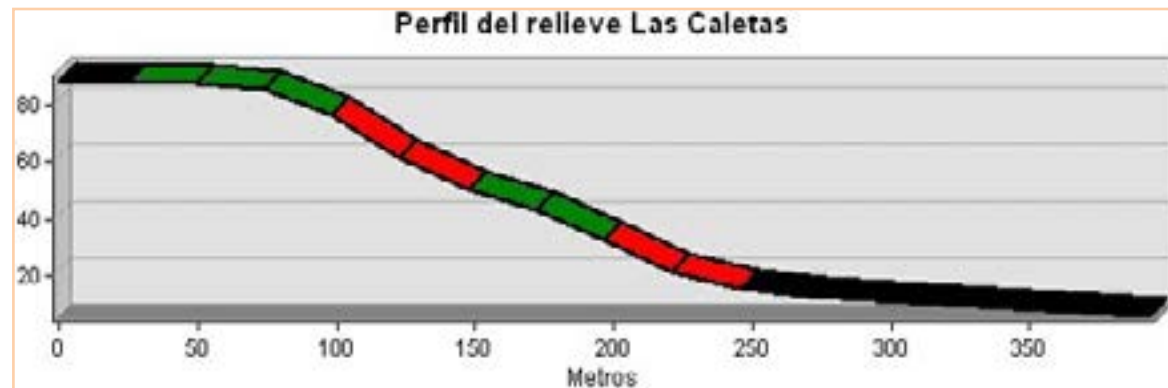
06. FIGURA

clase 3, se corresponde con las pendientes entre 0 y 7 grados y constituye la zona de mayor seguridad (estabilidad), se puede encontrar tanto en la parte alta de la elevación, como al pie del talud, en esta última solo se acumulan materiales finos como consecuencia del proceso de erosión. (Figura 6).

Perfil del relieve con dos curvaturas cóncavas (rojo) y dos convexas (verde).

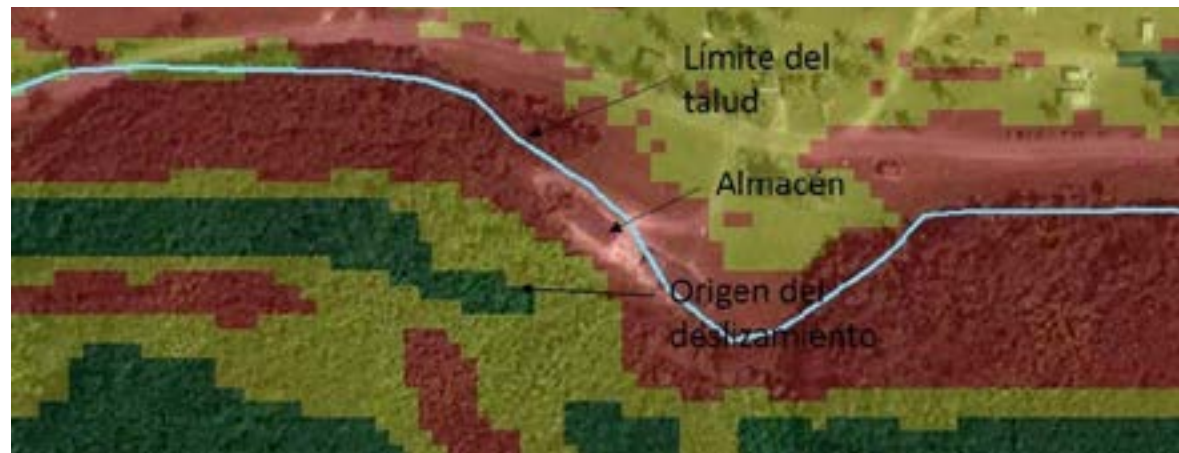
FIGURA 07.

Mapa de curvatura del relieve en el sector al sur de los campismos Los Cocos y Las Caletas.

aproximada de éste en la foto, podemos ubicarlo en el mapa de curvatura sobre la segunda superficie convexa.

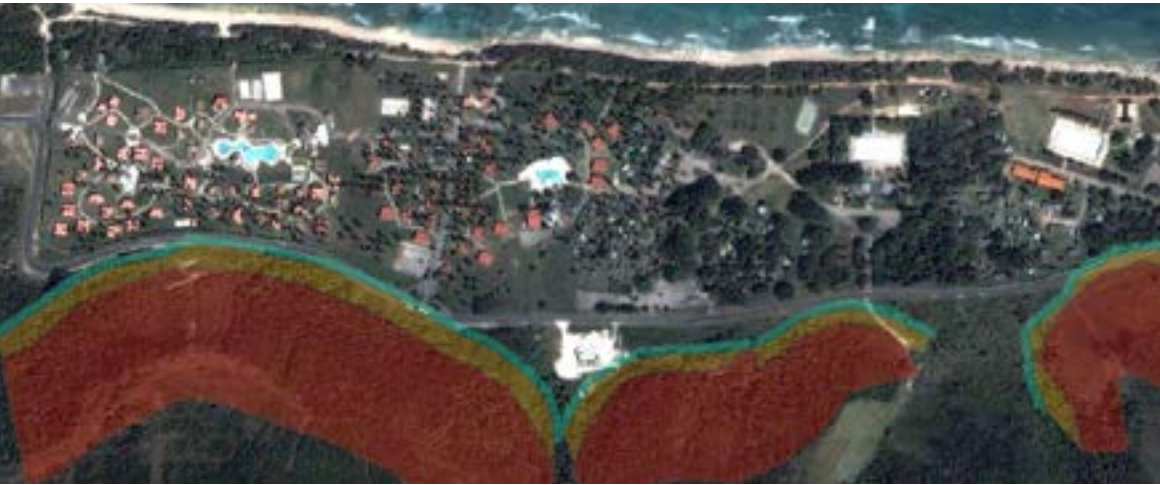
08. FIGURA

El tramo uno comprende los campismos Los Cocos, Las Caletas, El Abra y La Laguna. Como se puede observar en la figura 8, las instalaciones de estos campismos quedan fuera de las áreas de peligro, no siendo así algunas partes de la carretera que da acceso a ellos, sin embargo, la posibilidad de vías alternativas para acceder a estas áreas hace que la vulnerabilidad según este indicador sea mínima y por lo tanto se considera que los campismos ubicados en este tramo no presentan riesgos por deslizamientos.

El tramo uno comprende los campismos Los Cocos, Las Caletas, El Abra y La Laguna.

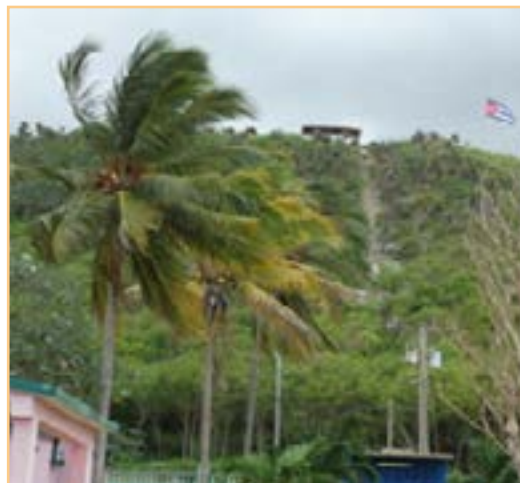
FIGURA 09.

Se exceptúan de la afirmación anterior algunas instalaciones como el mirador que se encuentra al sur del campismo Los Cocos y su senda de acceso, construidos, en la cima y en la ladera respectivamente de una elevación considerada zona de peligro, así como varios puntos de dicha ladera donde han sido ubicados varios tanques de reserva de agua potable que abastecen las cisternas de los campismos. (Figuras 9 y 10).

Vista del mirador ubicado al sur del campismo Los Cocos cuyas instalaciones y senda de acceso están ubicadas en zona de peligro.

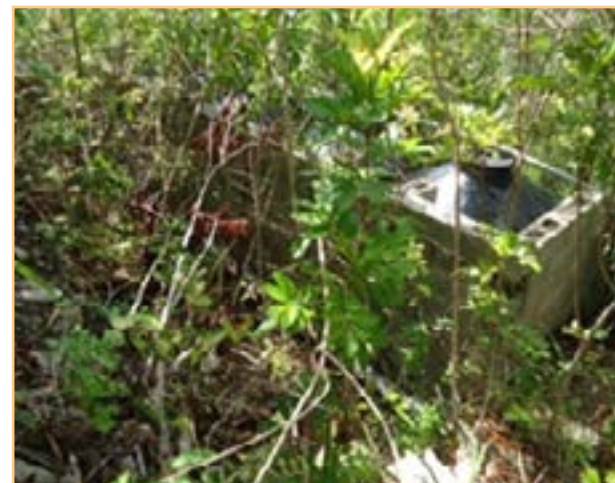
FIGURA 10.

Tanques de agua potable ubicados en zona de peligro. Ladera al sur del campismo Los Cocos.

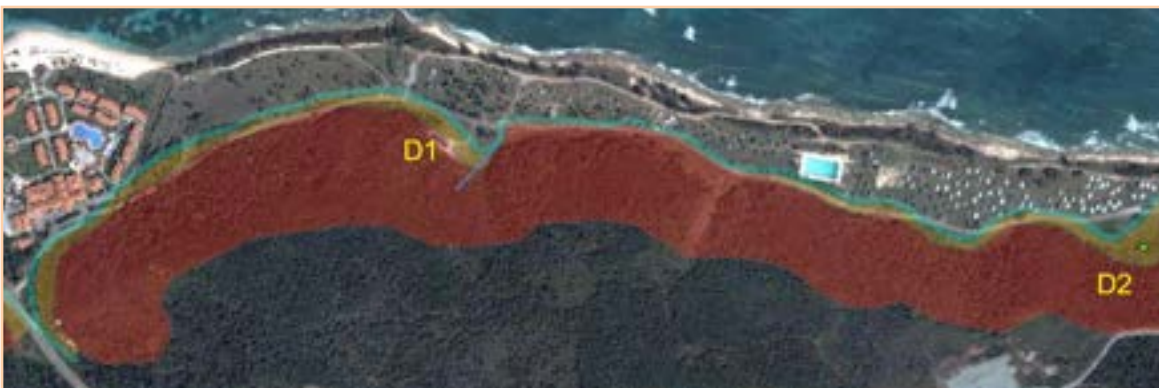
FIGURA 11.

El tramo dos comprende el área desde el hotel Memories Jibacoa hasta el campismo Playa Amarilla, como se puede observar en la figura 11, en esta zona, algunas de las instalaciones se encuentran en áreas de peligro. Presentan mayor riesgo de ser destruidas completamente aquellas construcciones ubicadas en áreas desprovistas de vegetación entre el talud y la carretera, como algunos baños y la parte del almacén que quedó del deslizamiento del 2008. Se considera específicamente muy peligrosa la parte central del área, es decir, el tramo entre el almacén y la piscina, la cual puede ser

susceptible a la ocurrencia de un fuerte deslizamiento, pues se caracteriza por tener grandes pendientes y porque, según la curvatura del terreno, el proceso de estabilización del talud no ha tenido un buen desarrollo.

El tramo dos comprende las áreas desde el hotel Memories Jibacoa hasta el campismo Playa Amarilla. D1 es el flujo de 2008; D2 ocurrió en 2014.

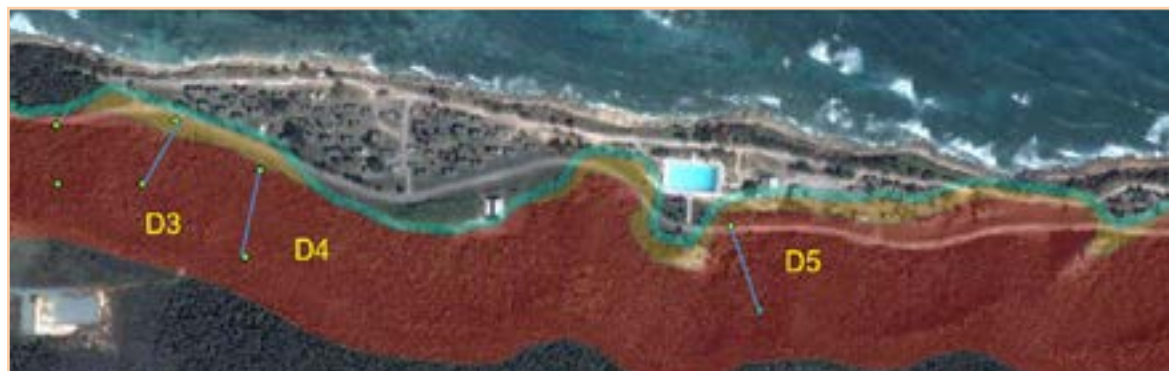
FIGURA 12.

El tramo tres comprende el área entre los campismos de Playa Amarilla y Peña Blanca. Aquí ocurrieron tres de los cuatro deslizamientos de 2014.

El tramo tres comprende el área entre los campismos de Playa Amarilla y el de Peña Blanca (figura 12), en este caso hay un mayor número de instalaciones en las áreas de peligro, como la cafetería, el comedor y un grupo considerable de cabañas, o sea lugares donde permanecen grupos de personas durante cierto tiempo, por lo tanto en este tramo además de la vulnerabilidad física por la posible pérdida de instalaciones, hay que añadir que existe la posibilidad de daños a personas o pérdidas de vidas humanas.

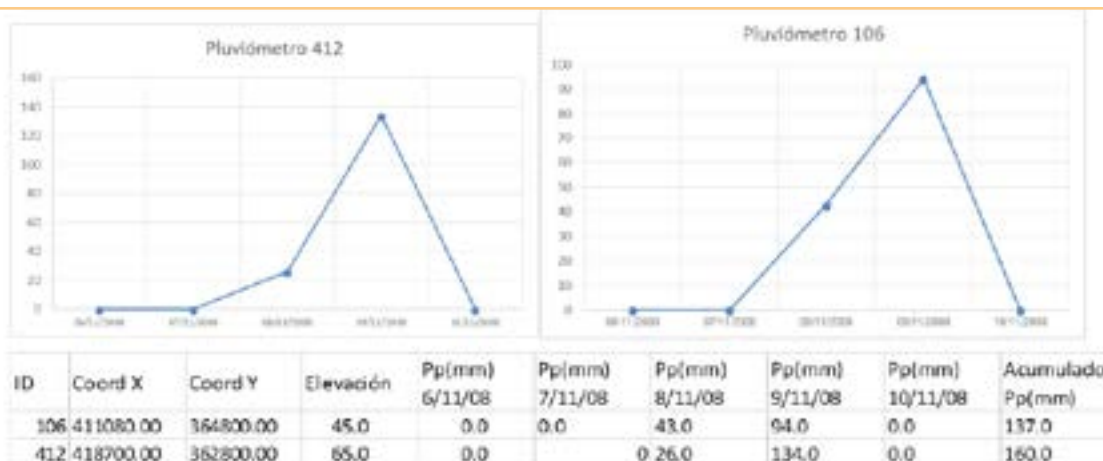
13. FIGURA

Como puede observarse en los gráficos el factor detonante del flujo de escombros ocurrido en la madrugada del 8-9 de noviembre fueron las lluvias de 94 y 134 mm, para una media de 114 y acumulados de 137 y 160, para un promedio de 148,5 mm. (Tabla 2).

Registro de dos de las cuatro estaciones pluviométricas más cercanas al lugar de ocurrencia del flujo de escombros ocurrido al sur del campismo Playa Amarilla en la noche-madrugada del 8-9 de noviembre de 2008.

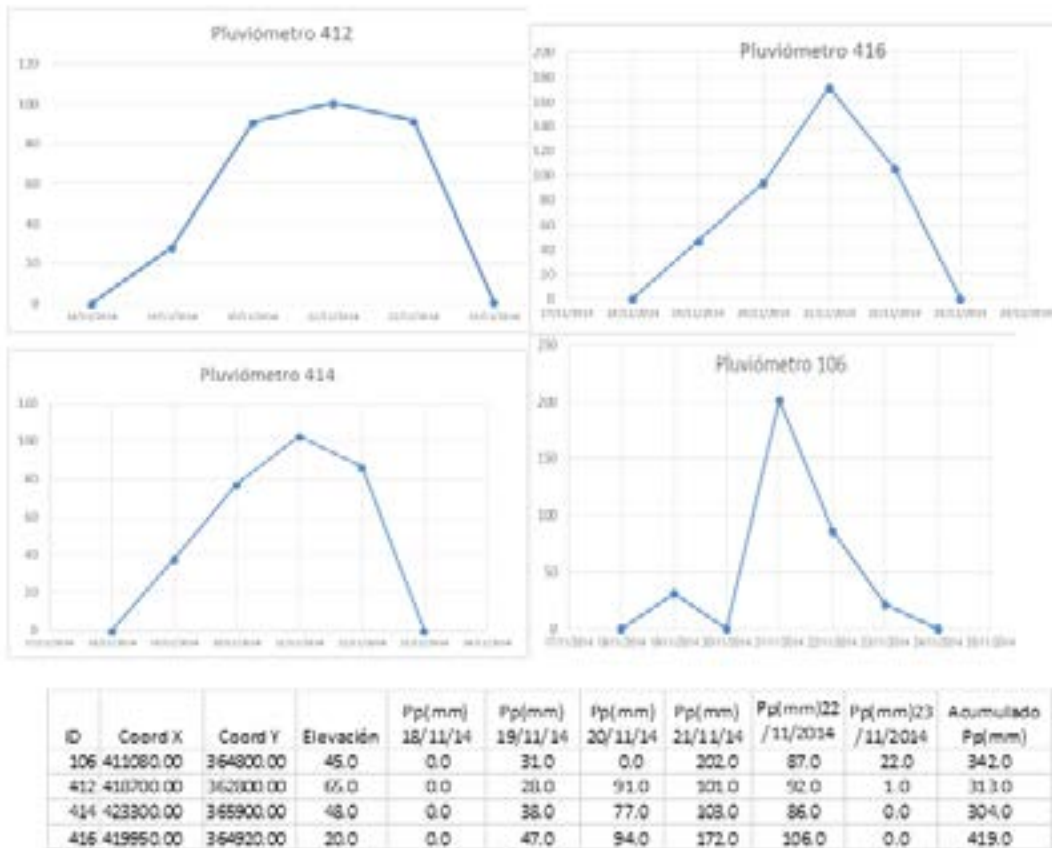
13. FIGURA

Como puede observarse en los gráficos y en la tabla 3, el factor detonante del flujo de escombros ocurrido en la madrugada del 21-22 de noviembre, fueron las lluvias extraordinarias 202,

101, 103 y 106 mm, para una media de 128 y acumulados de 342, 313,304 y 419, para un promedio de 344,5 mm.

Registro de las cuatro estaciones pluviométricas más cercanas al área estudiada, durante el período de ocurrencia de los cuatro flujos de escombros reportados en la noche-madrugada del 21-22 de noviembre del año 2014.
