PROBLEMAS GEOLÓGICOS DE LA
SEGURIDAD DE LAS PRESAS Y
EMBALSES DE PANAMÁ:
CUENCA DEL CANAL (PARTE 1)

GEOLOGICAL PROBLEMS OF THE SAFETY OF
DAMS AND RESERVOIRS IN PANAMA:
CANAL BASIN (PART 1)

Leslie F. Morelio León

REVISTA GEOINFORMATIVA
No. 2. 2021

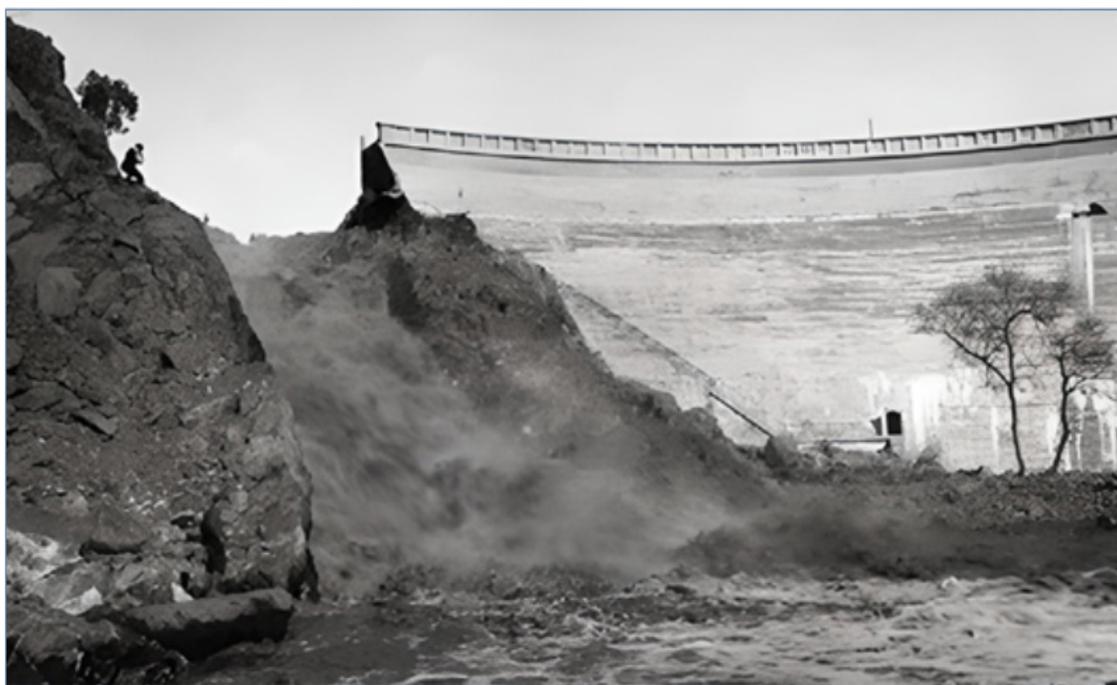
FIGURA 1. Fallo de la cortina de una presa (Archivo del autor). Szymansky y Davies han señalado que “Cualquier ingeniero que juzgue que una presa es estable a largo plazo simplemente porque ha sido aparentemente segura durante un largo período de tiempo ... está cometiendo un error de juicio potencialmente catastrófico...”

Las presas y su infraestructura son comúnmente diseñadas conservadoramente, construidas adecuadamente y meticulosamente explotadas. Pero es innegable que los beneficios que ofrece la regulación artificial van junto con un alto riesgo para las personas, las propiedades y el medio ambiente; sobre todo si los terremotos se conjugan con las llamadas por De Membrillera y sus colaboradores “causas ocultas del fallo de presas”; a saber: a) cambios en el uso de la tierra; b) cambios en los patrones meteorológicos; c) diseños obsoletos y d) falta de mantenimiento y financiación (Fig. 1)

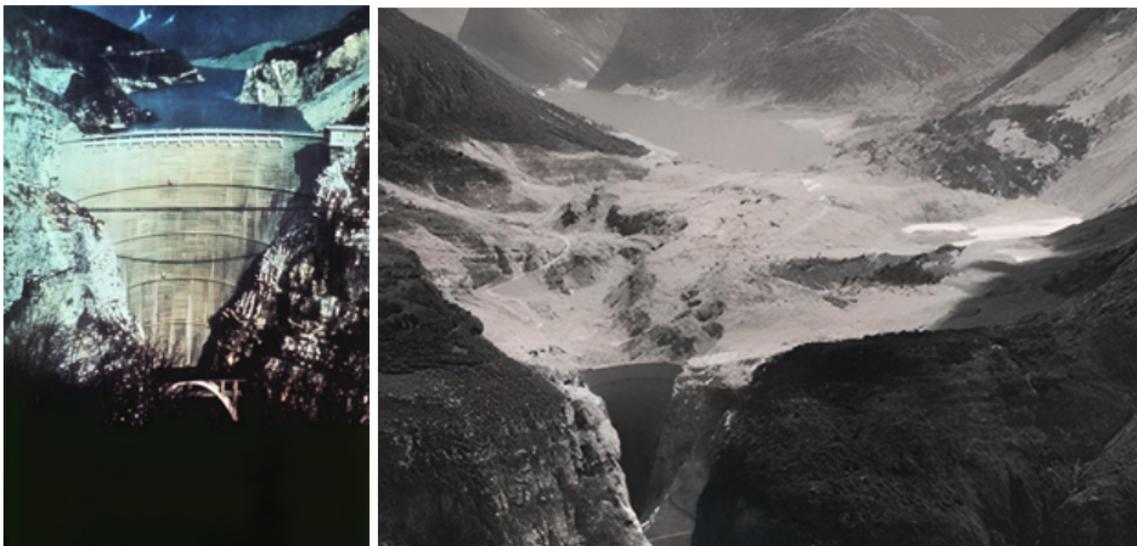
FIGURA 3. Fallo de la cortina de la presa Vaiont, Italia (1963), combinación crítica de lluvia, movimiento de laderas y sismos. Izq. Antes del colapso; Der. Después de colapso (véase el texto para detalles). Fotos Archivo del autor

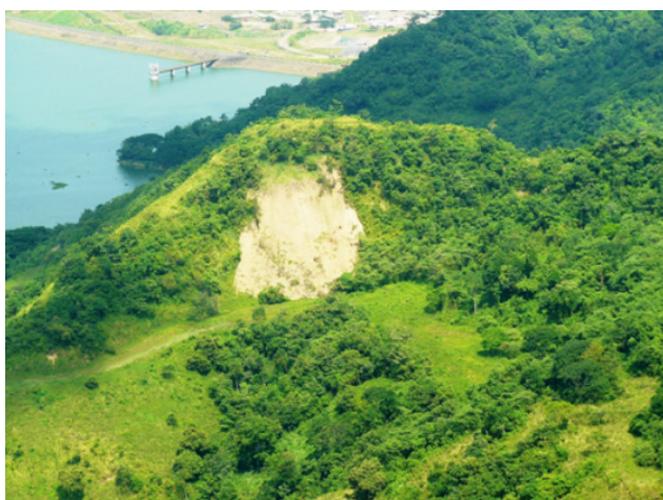
FIGURA 5. Paleodeslizamiento activado durante el Terremoto de Pedernales, Ecuador, en abril 2016, (Foto del autor)

El terremoto de Pedernales, $M=7,6$, en abril de 2016 (Fig. 5) no causó daños importantes pero alertó sobre las posibles implicaciones de seguridad en ciertas partes de las estructuras, a partir de offsets (Fig. 6) observados en algunos sitios pero advirtió sobre la peligrosidad de esos eventos en una región especialmente sensible como el Ecuador (Zoback, 1992; Colmenares y Zoback, 2003; Graindorge et al., 2004; Michaud, Witt y Royer, 2009, Ortiz, 2013), cuyo parque de presas construido y en operación es especialmente vulnerable geológica e hidrológicamente (Molerio, 2016a, 2016b, 2018a, 2018b) y puede caracterizarse por muchos de los problemas identificados por De Membrillera et al. (2015) antes mencionados.

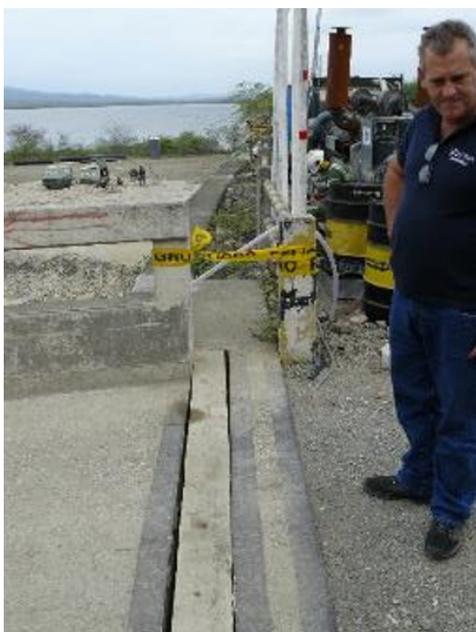
FIGURA 6. Desplazamiento del aliviadero de la Presa San Vicente como consecuencia del terremoto de abril de 2016. (Foto del autor)
